Elektron Mikroskopuyla İnceleme

4-) Özet

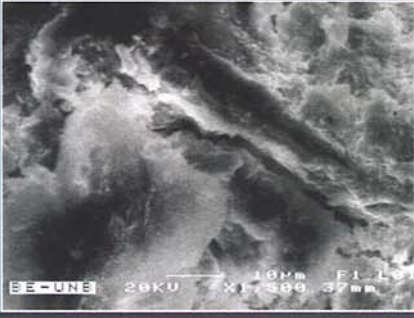
Resim 3: açık gözenekli yapıya sahip AF ile işlem görmemiş sıradan beton

AF ile işlemin taze beton yapısı üzerinde yaratabileceği etkiyi saptamak için, bir elektron mikroskopuyla çeşitli karşılaştırmalı analizler hazırladık. Bu testler için, hem AF'li betondan hem de AF'siz betondan alınmış beton parçaları kullanıldı. AF ile işlem gören betonun görüntü baskısı (4-6 arasındaki resimler) bir kapalı ve yoğun yapı sergilerken, AF ile işlem görmemiş beton açık gözenekler ve oyuklar göstermektedir (resim 3).

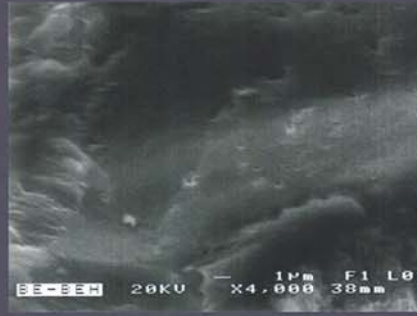
Resim 5: kapalı ve yoğun yapıya sahip, AF ile işlem görmüş beton

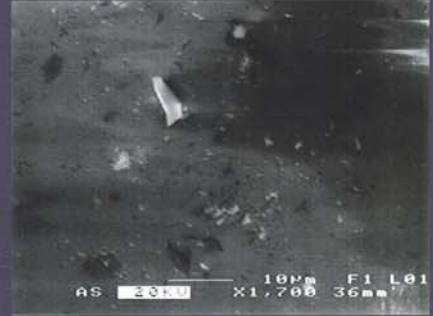
Resim 6: kapalı ve yoğun yapıya sahip, AF ile işlem görmüş beton

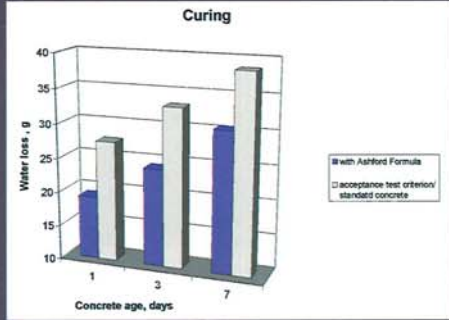
Şema 1: Su tutma kapasitesinin iyileştirilmesi - %30 (1 gün sonra); %27 (3 gün sonra) ve %21 (7 gün sonra)

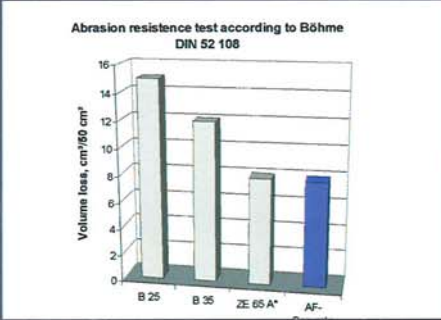
Şema 2. Aşınmaya karşı mukavemetin artması

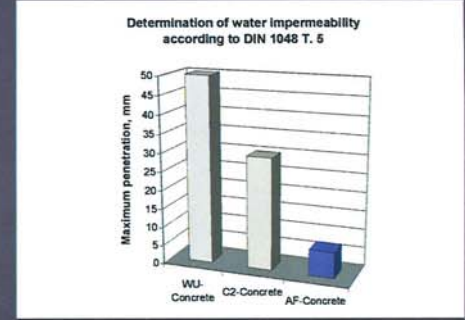
Şema 3. Su mukavemetinin artması
